Verifica deformazioni da terremoto

INTERVENTO DI RESTAURO E CONSERVAZIONE

Tempio di Belén, Cusco (PERU)

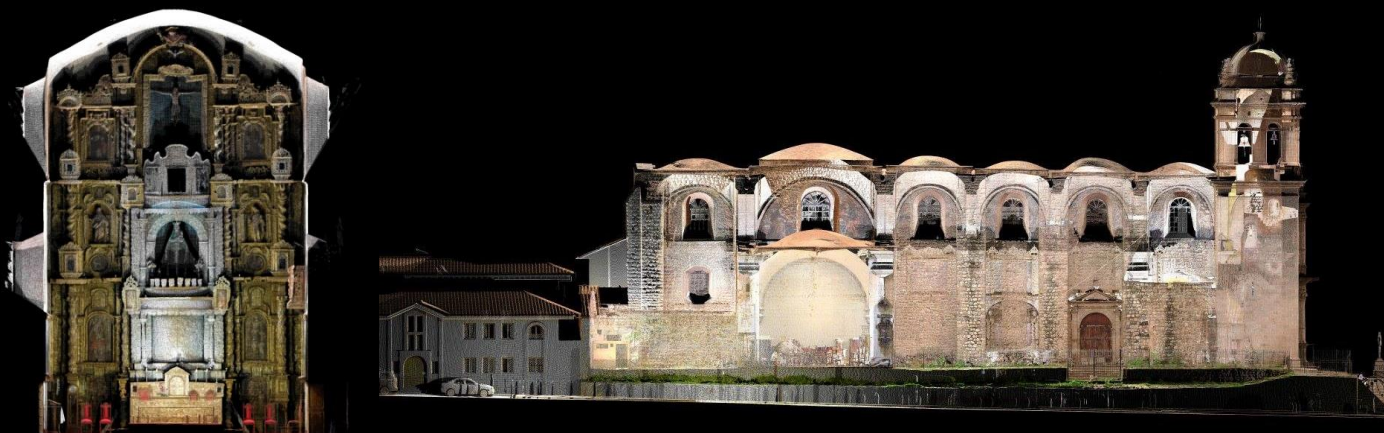
Fig1-2_Tempio di Belén: visualizzazioni 3D nel software JRC 3D Reconstructor

Grazie a questo importante passaggio tecnologico, è stato possibile accorgersi subito di alcune serie criticità strutturali relative al cedimento esterno delle cupole stesse. Un aspetto che non sarebbe mai emerso con i tradizionali sistemi di misura.

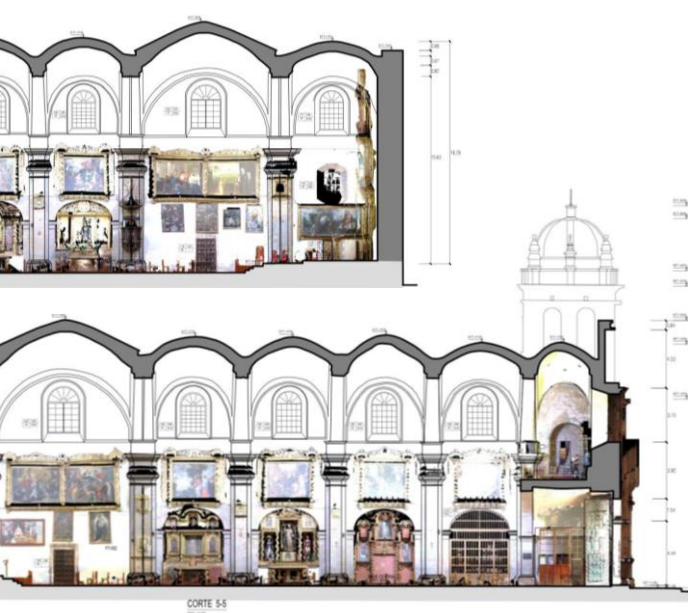
Fig3_Tavole CAD con ortofoto ad alta risoluzione

In soli 3 giorni di lavoro, l'intero edificio è stato rilevato completamente e tramite il software di elaborazione dati JRC 3D Reconstructor[®] è stato semplice estrarre le ortofoto per disegnare piante, sezioni e prospetti.
